VERDI	Commune du Villers-Sur-Coudun Etude- Schéma de Gestion des Eaux Pluviales **Fiche descriptive des regards de visite**	N°d'affaire:03-02379

Commune :	Villers sur Coudun		
Localisation :	Route de Compiègne	Identifiant du regard :	**1**
Nature du réseau :	Pluvial

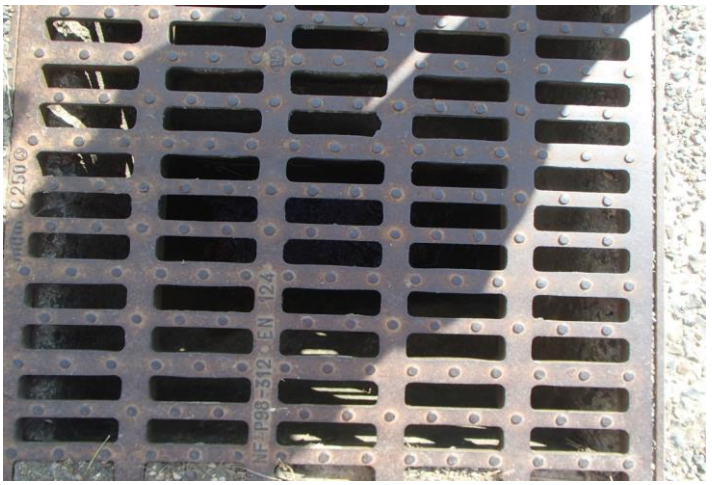
Schématisation du regard

Obstacles ou dépôts
	Traces de mise en charge
	Branchement non étanche
X	Présence de racines
	Absence de cunette
	Défaut d'étanchéité
	Traces d'infiltration
	Génie civil fissuré
	Corrosion du génie civil
	Tampon fissuré

GRILLE

Numéro	Géométrie canalisation	Diamètre en mm	Nature	Profondeur en mètre	Position collecteur	Observations
1 (exutoire)	Circulaire	300	Béton	0.6	3 h	
2	Circulaire	300	Béton	0.58	9 h	
3						
4						
5						
6						
7						
8

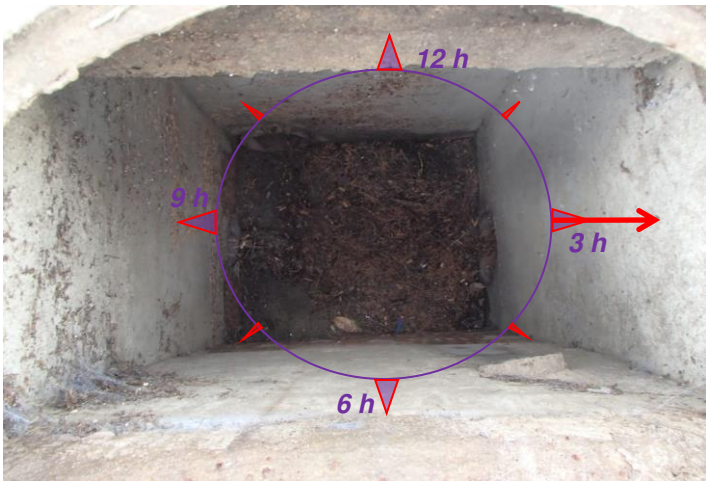
Schématisation du regard

X	Obstacles ou dépôts
	Traces de mise en charge
	Branchement non étanche
	Présence de racines
	Absence de cunette
	Défaut d'étanchéité
	Traces d'infiltration
	Génie civil fissuré
	Corrosion du génie civil
	Tampon fissuré

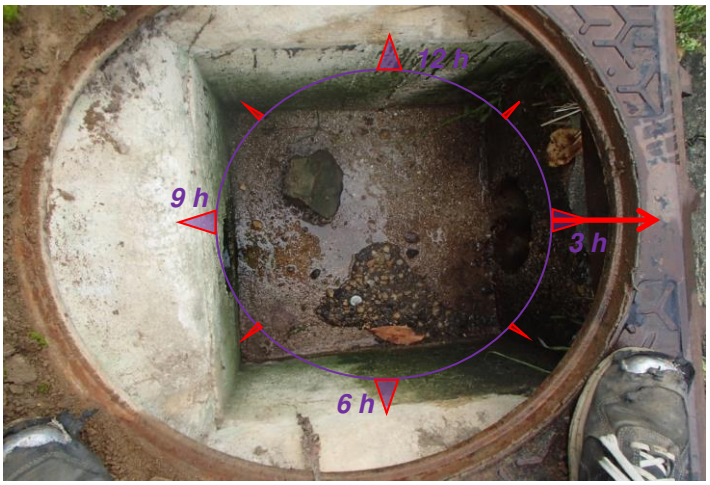
Schématisation du regard

X	Obstacles ou dépôts
	Traces de mise en charge
	Branchement non étanche
	Présence de racines
	Absence de cunette
	Défaut d'étanchéité
	Traces d'infiltration
	Génie civil fissuré
	Corrosion du génie civil
	Tampon fissuré

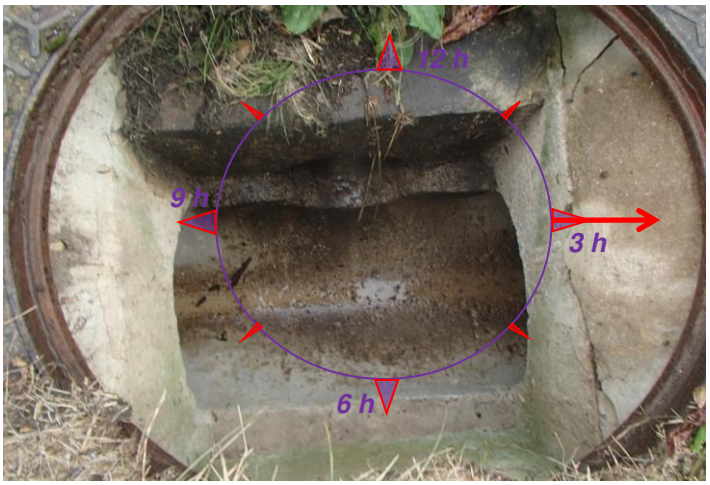
Schématisation du regard

Obstacles ou dépôts
	Traces de mise en charge
	Branchement non étanche
X	Présence de racines
	Absence de cunette
	Défaut d'étanchéité
	Traces d'infiltration
	Génie civil fissuré
	Corrosion du génie civil
	Tampon fissuré

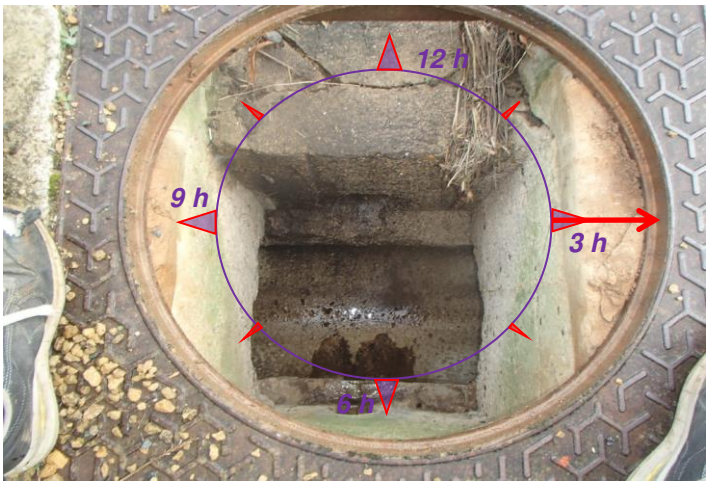
Schématisation du regard

Obstacles ou dépôts
	Traces de mise en charge
	Branchement non étanche
X	Présence de racines
	Absence de cunette
	Défaut d'étanchéité
	Traces d'infiltration
	Génie civil fissuré
	Corrosion du génie civil
	Tampon fissuré

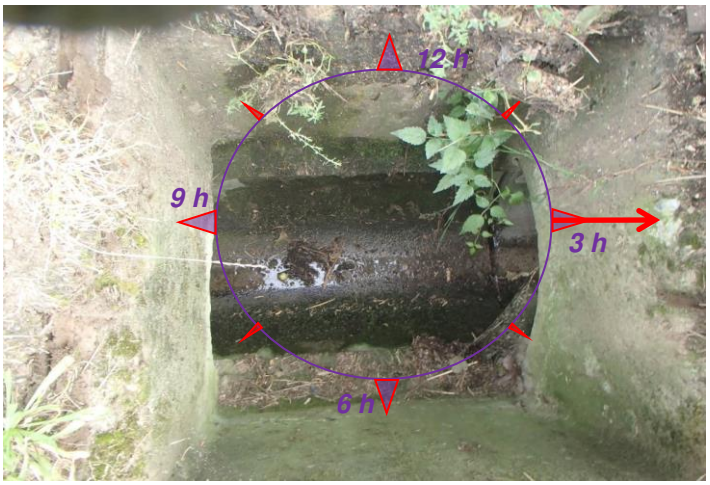
Schématisation du regard

Obstacles ou dépôts
	Traces de mise en charge
	Branchement non étanche
X	Présence de racines
	Absence de cunette
	Défaut d'étanchéité
	Traces d'infiltration
	Génie civil fissuré
	Corrosion du génie civil
	Tampon fissuré

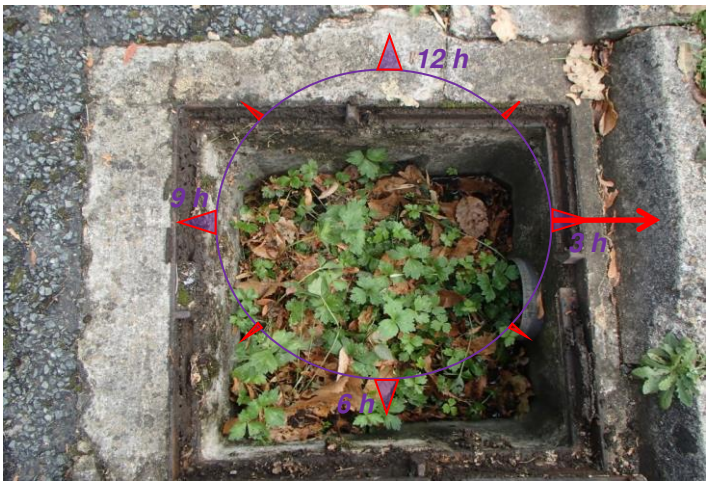
Schématisation du regard

X	Obstacles ou dépôts
	Traces de mise en charge
	Branchement non étanche
X	Présence de racines
	Absence de cunette
	Défaut d'étanchéité
	Traces d'infiltration
	Génie civil fissuré
	Corrosion du génie civil
	Tampon fissuré

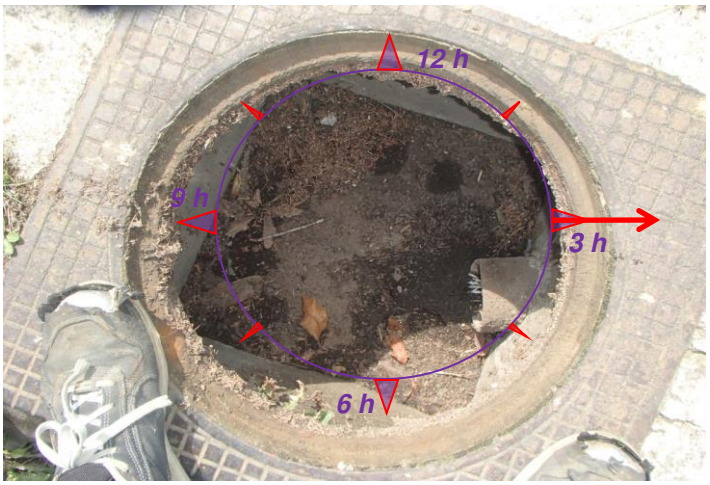
Schématisation du regard

Obstacles ou dépôts
	Traces de mise en charge
	Branchement non étanche
X	Présence de racines
	Absence de cunette
	Défaut d'étanchéité
	Traces d'infiltration
	Génie civil fissuré
	Corrosion du génie civil
	Tampon fissuré

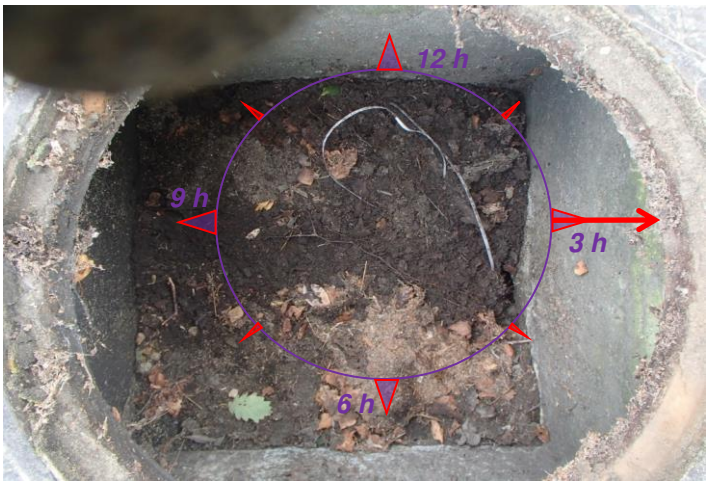
Schématisation du regard

X	Obstacles ou dépôts
	Traces de mise en charge
	Branchement non étanche
	Présence de racines
	Absence de cunette
	Défaut d'étanchéité
	Traces d'infiltration
	Génie civil fissuré
	Corrosion du génie civil
	Tampon fissuré

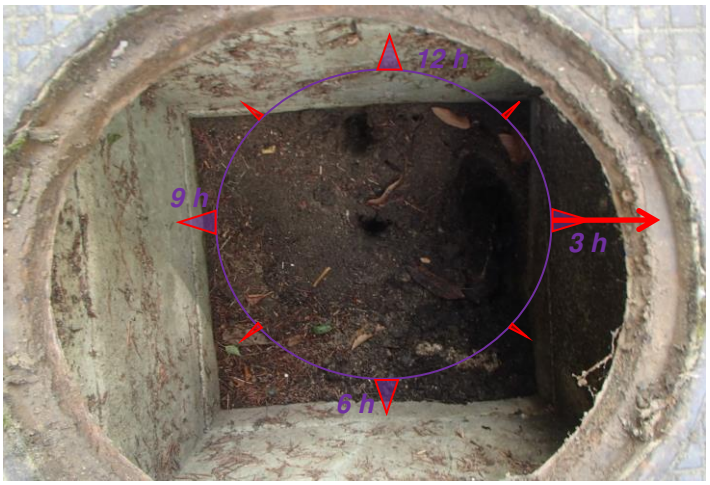
Schématisation du regard

X	Obstacles ou dépôts
	Traces de mise en charge
	Branchement non étanche
	Présence de racines
	Absence de cunette
	Défaut d'étanchéité
	Traces d'infiltration
	Génie civil fissuré
	Corrosion du génie civil
	Tampon fissuré

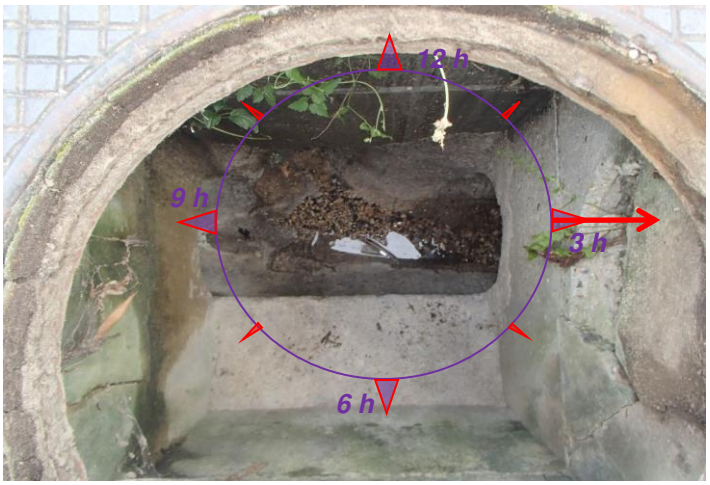
Schématisation du regard

Obstacles ou dépôts
	Traces de mise en charge
	Branchement non étanche
X	Présence de racines
	Absence de cunette
	Défaut d'étanchéité
	Traces d'infiltration
	Génie civil fissuré
	Corrosion du génie civil
	Tampon fissuré

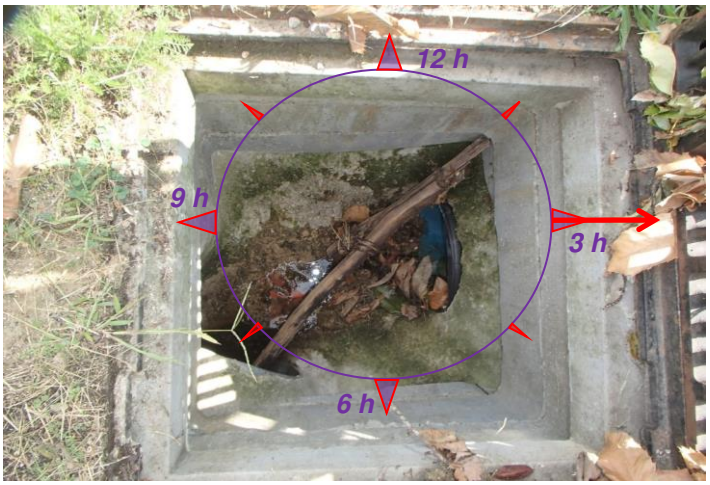
Schématisation du regard

X	Obstacles ou dépôts
	Traces de mise en charge
	Branchement non étanche
	Présence de racines
	Absence de cunette
	Défaut d'étanchéité
	Traces d'infiltration
	Génie civil fissuré
	Corrosion du génie civil
	Tampon fissuré

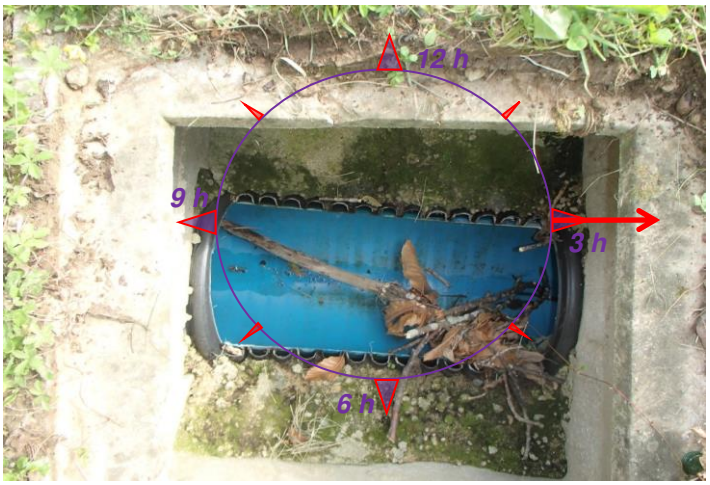
Schématisation du regard

X	Obstacles ou dépôts
	Traces de mise en charge
	Branchement non étanche
	Présence de racines
	Absence de cunette
	Défaut d'étanchéité
	Traces d'infiltration
	Génie civil fissuré
	Corrosion du génie civil
	Tampon fissuré
